## Taustaa

Lohjan kaupunki tilasi laajennetun kuntokartoituksen Liessaaren sillalle, osana tulevien vuosien investointien suunnittelua. Tarkoituksena oli saada selvitys sillan kunnosta, jotta tulevien vuosien budjetoinnissa osataan varautua mahdollisiin korjausinvestointeihin ko. sillan osalta.

Tämä on lyhyt kooste FCG:n 82 sivuisesta raportista, joka on päivätty 18.6.2024

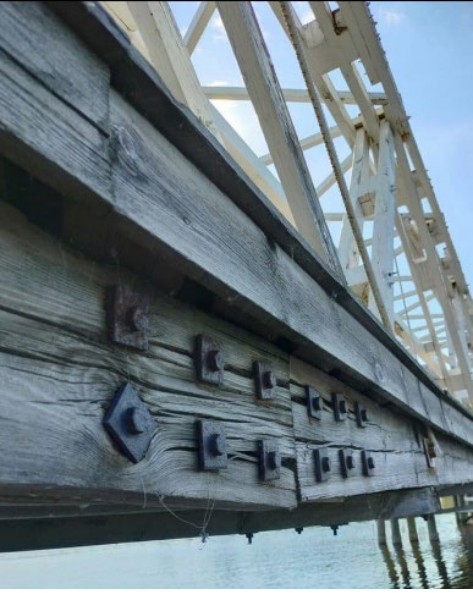
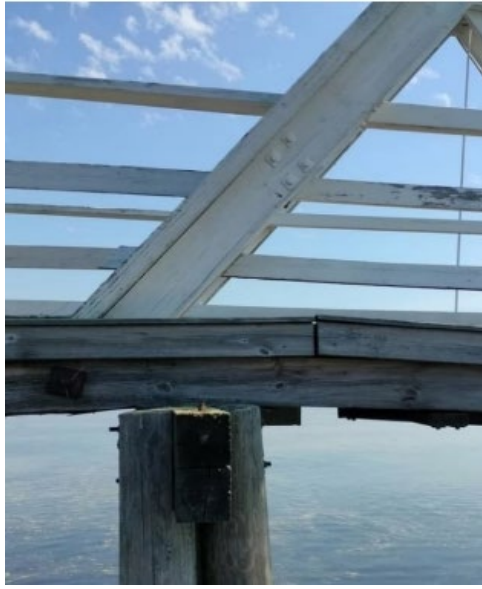
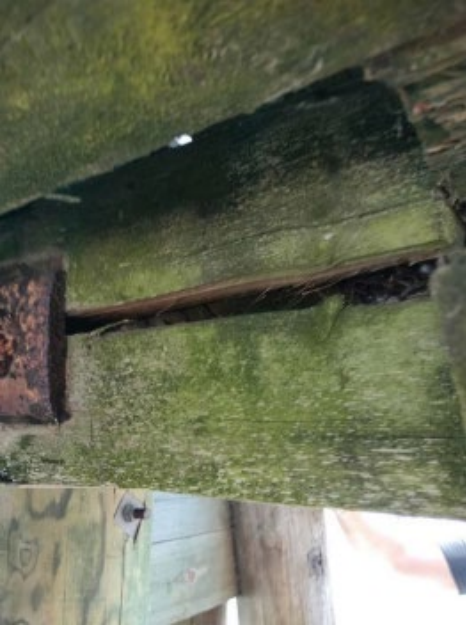
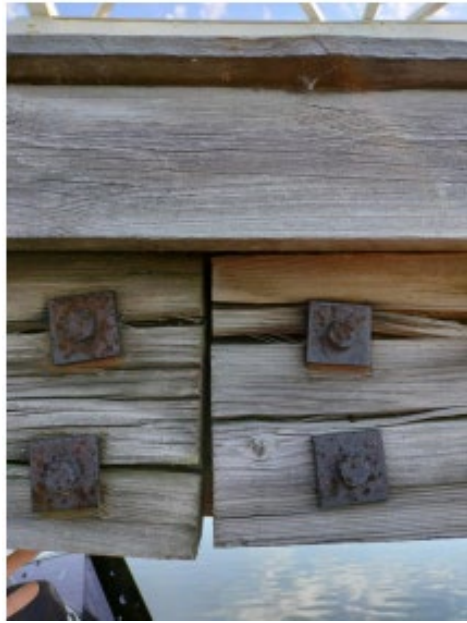
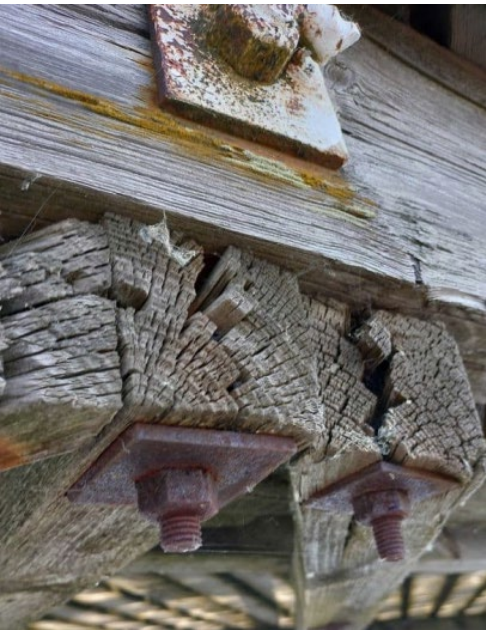
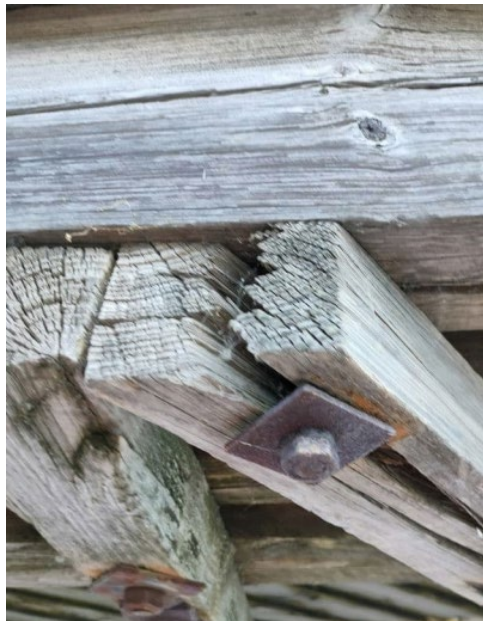
- Puurakenteet puisten jatkuvien palkkisiltojen osalta ovat laaja-alaisesti halkeilleet ja osittain lahovaurioituneita.
- Puisen ristikkosillan liitoksien kohdalla puu on halkeillut/murtunut laaja-alaisesti, silmämääräisesti vakavammin kuin puisen jatkuvan palkkisillan puut.

- teräksiset läpipulttiliitokset ovat ruostuneet korroosion seurauksena.

Sillan puisessa ristikossa havaittiin useita murtuneita kohtia. Murtumiset ovat tapahtuneet jo aiemmin ja sillasta oli nähtävissä, että kuormitukset ovat taipumien ja muodonmuutosten myötä uudelleen jakautuneet. On mahdollista, että kuormituksia nykyisellään ottaa kansilankutus ja kaidejohteet ristikkosillalla. Rakenne ei tällöin toimi suunnitellusti. Sillassa on lisäksi muitakin useita kantavuuteen vaikuttavia vakavia vaurioita, jotka on korjattava ja vahvistettava, mikäli sillan käyttöä nykyisellään jatketaan

Ristikkosillan voisi tukea esim. alapuolelta teräsrakenteilla ja muutamalla uudella välituella. Vesistöliikenteelle tästä ratkaisusta aiheutuisi haittaa, sillä teräsrakenne madaltaisi vesistöaukon korkeutta.

Sillan puista ristikkoo tulee tukea, sillä rakenne ei toimi enää suunnitellusti. Rakenne on murtunut useasta kohtaa, ristikko on painunut ja kuormitukset ovat ajansaatossa uudelleenjakautuneet.

Tarkastusraporttia tehtäessä sillan puisen ristikon vaurioihin pystyi paneutumaan tarkemmin ja suositeltava toimenpide on sulkea silta käytöltä, ennen kuin ristikkoo on tuettu riittävästi. Ristikon tukemiseen tehtävät rakenteet tulee suunnitella lujuuslaskelmin siten, että ratkaisun seurannaisvaikutukset on huomioitu.
